改善箇所説明図

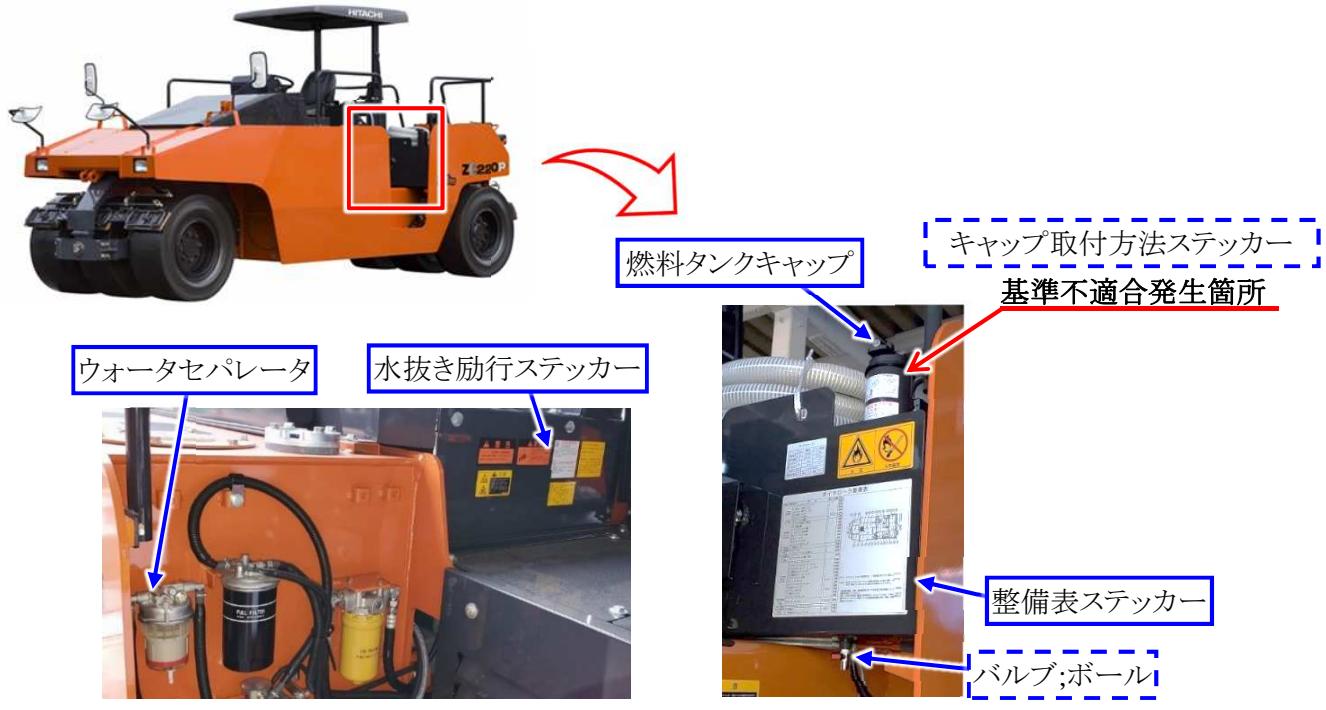
タイヤローラにおいて、燃料の給油後に燃料タンクキャップが正しく取り付けられていない場合、燃料タンクの給油口から燃料タンク内に水が浸入することがある。そのため、ウォータセパレータの水抜きメンテナンスを実施する前に水溜容量を超えて原動機内部に水が入り、燃料装置が発錆することで噴霧不良となり、最悪の場合、走行中にエンジンが停止し、再始動できなくなるおそれがある。

燃料タンクキャップとウォータセパレータを対策品に交換し、燃料タンクの水抜き用ドレンプラグにバルブ;ボールを追加する。

また、燃料タンクキャップの取り付け方法を説明するステッカーを給油口下部に貼り付けるとともに、ウォータセパレータの水抜きを日常点検、燃料タンクの水抜きを「50時間毎」とし、整備表ステッカーおよび水抜き励行ステッカーの貼り替えと取扱説明書の交換を行う。

識別:燃料タンク下のフレーム裏側に白色ペンキで識別マーキングをする。
