【改善箇所説明図】

不具合の概要

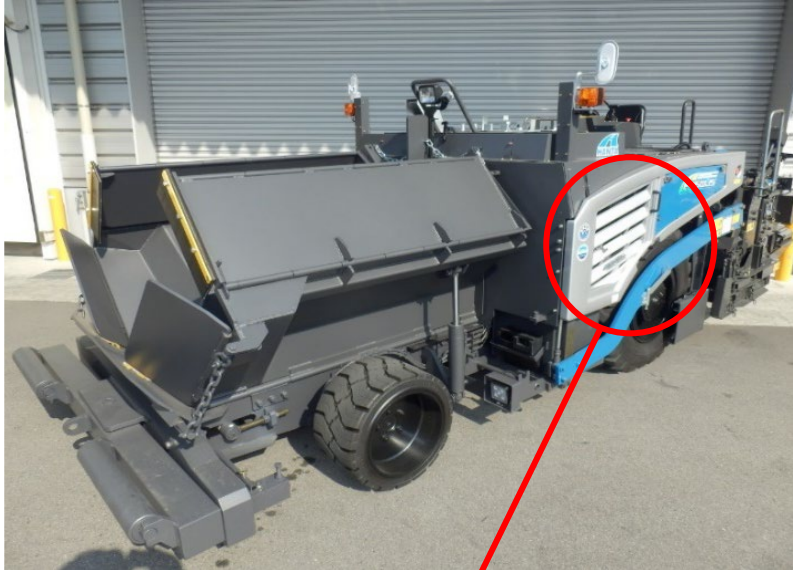
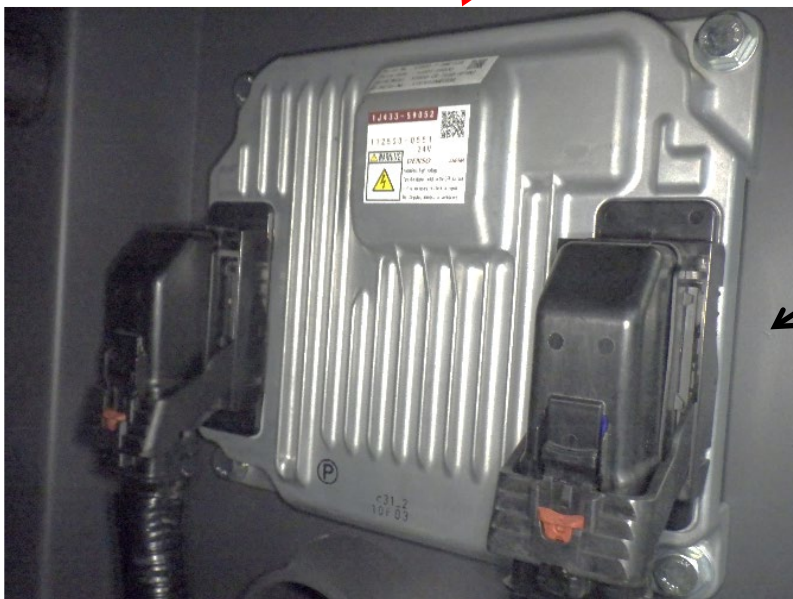
基準不適合発生箇所

アスファルトフィニッシャの弊社の生産過程において、エンジンメーカーから供給を受けたエンジンの制御用ECU（エンジンコントロールユニット、以下「ECU」という。）を取り外し、該当エンジンを機械本体に搭載後、再びECUをエンジンへ取付けする際、誤ってエンジンに不適合な他のECUを取り付けていたことが判明した。このため、エンジンとしての性能を保証出来ず、最悪の場合、排出ガス性能が規制基準値に適合しなくなる恐れがある。

※写真は一例です

全車両、ECUの適合性を確認する。適合しないECUが搭載されていた場合は、適合するECUに交換する。

改善実施済車には、操作パネル側面にNo.5287のステッカーを貼り、確認実施済車には、ECUに黒色ペイントを塗布する。
