# 改善箇所説明図

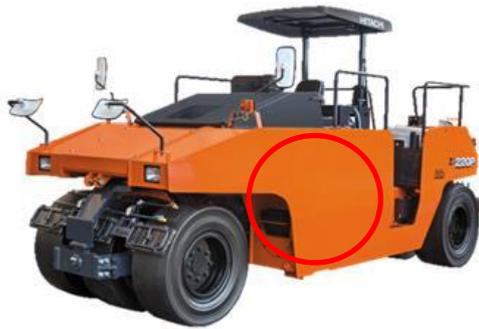
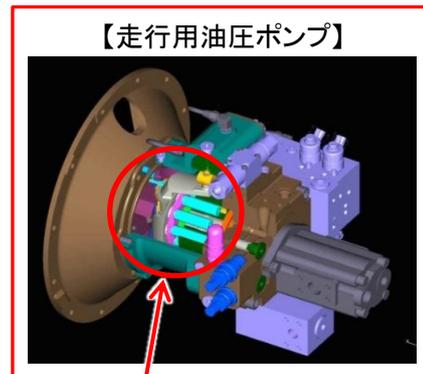
【走行用油圧ポンプ】

不具合発生箇所

タイヤローラーの走行用油圧ポンプにおいて、ポンプ内で使用されているピンリンクを加工する設備の管理が不適切なため、加工不良により強度が不足するものがある。そのため、当該ピンリンクの摩耗が進行し、ポンプ内で脱落することによりピンリンクが他の内部部品を損傷させ、最悪の場合、駐車ブレーキの解除ができなくなり走行不能となるおそれがある。

全車両、走行用油圧ポンプを良品に交換する。

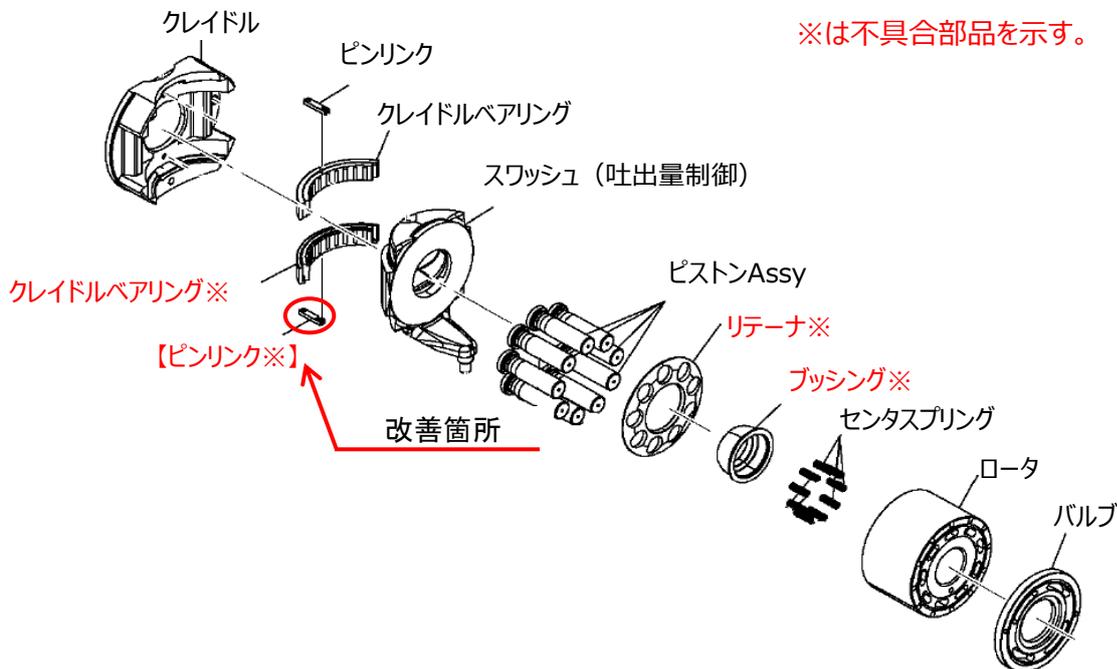
【ポンプ内部構成部品】

※は不具合部品を示す。

注：□内は交換部品を示す。
